Informe y Valoración

Titular: JOSE CORRALES

Dirección: BIEL, 13 , TRASTERO 35 ZARAGOZA

Patología: FILTRACION Y CAPILARIDAD

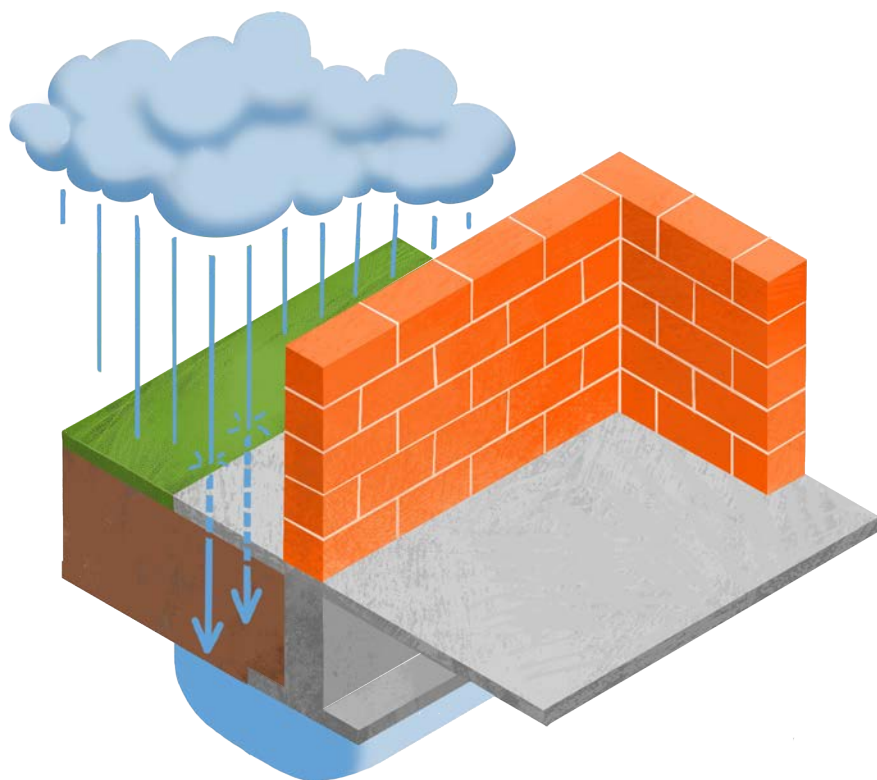
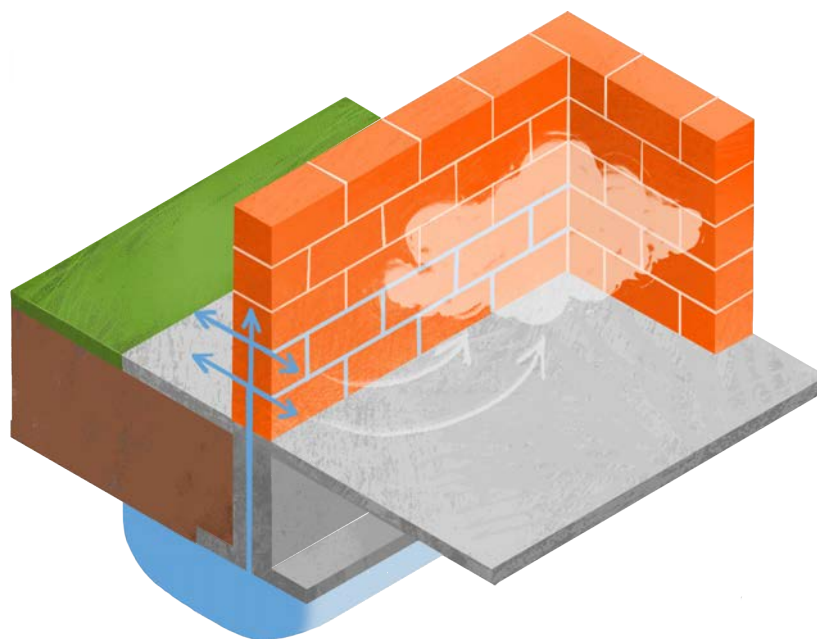
Capilaridad

La **capilaridad** representa una problemática considerable para las edificaciones, ya que se refiere a la humedad que asciende a través de los materiales porosos del suelo. Este fenómeno generalmente afecta hasta aproximadamente medio metro de altura desde el nivel del suelo. La causa subyacente suele estar relacionada con la saturación del sustrato debido a la presencia del nivel freático, la acumulación de agua de lluvia o las roturas ocasionales en las redes de saneamiento. Es esencial abordar adecuadamente este problema para preservar la integridad estructural y el bienestar en los entornos habitacionales.

El fenómeno de capilaridad ocurre cuando **el agua contenida** en el suelo se infiltra y asciende a través de los materiales constructivos, en ausencia de barreras efectivas. Este proceso conduce al paso del agua a través de los cimientos y su ascenso por las paredes, provocando una serie de problemas estructurales y estéticos. Entre las consecuencias más comunes se incluyen la formación de moho, la aparición de manchas, el deterioro general de la estructura de la vivienda, la descamación de la pintura, la caída de azulejos, el abombamiento de los rodapiés, la fragmentación del yeso y la descomposición de elementos de madera.

Se llevan a cabo perforaciones secuenciales en ángulo, adaptadas al grosor de la pared, para posteriormente inyectar estos orificios bajo presión. Este proceso se ajusta a la porosidad específica del material, generando una saturación más completa del mismo. La densidad molecular resultante supera la del agua, estableciendo así una barrera efectiva contra la intrusión de humedad.

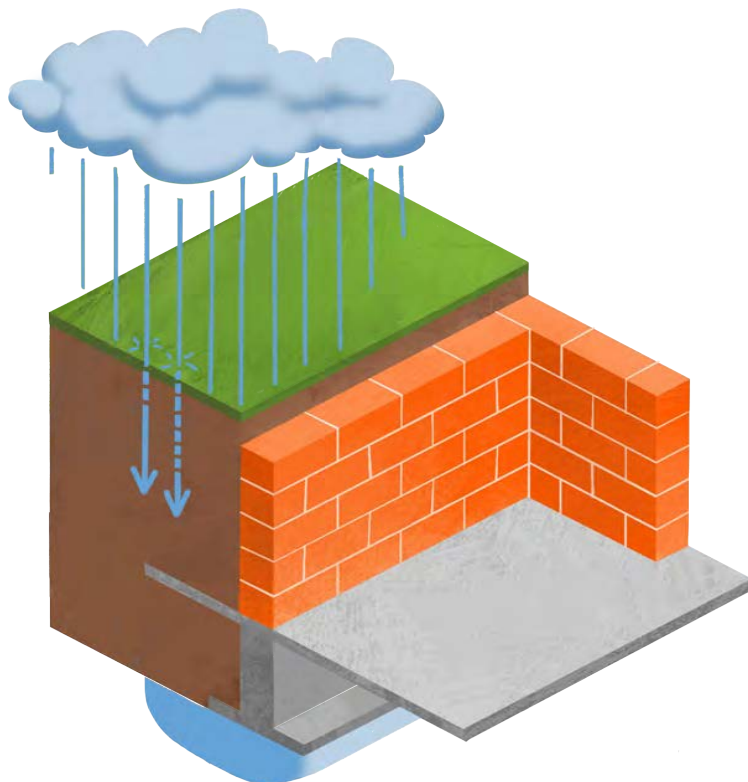
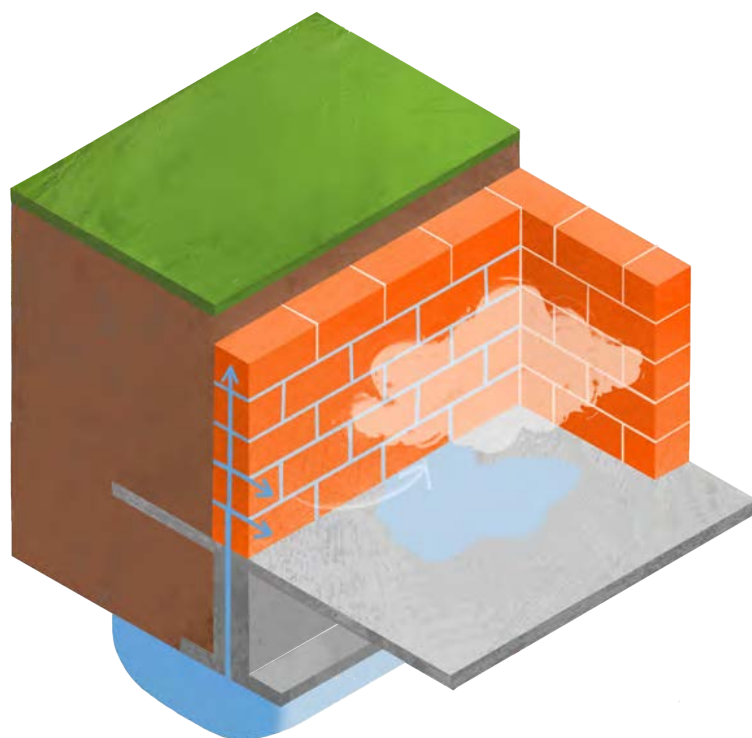
Filtración Lateral

La filtración lateral es una problemática que afecta a las viviendas cuya estructura está parcialmente enterrada por debajo del nivel del suelo. Los muros que quedan en contacto con el terreno son especialmente vulnerables a la humedad que esta contiene. Debido a la porosidad de los materiales de construcción, la humedad puede filtrarse y saturar las paredes, desencadenando una serie de problemas.

Uno de los primeros signos visibles es la aparición de moho y manchas de humedad, a menudo acompañadas por un mal olor persistente. Con el tiempo, esta filtración puede dañar las pinturas y los revestimientos, hacer que los azulejos se desprendan, y afectar todos los elementos de madera. El daño no se limita a la estética; la integridad estructural de los muros se ve comprometida a medida que se debilitan, lo que puede provocar la formación de grietas y, en casos extremos, el colapso del edificio.

El encubado es un proceso especializado que se utiliza para impermeabilizar muros que están parcialmente o completamente enterrados. Este método se aplica principalmente en construcciones donde los muros tienen contacto directo con el suelo, una situación que los hace especialmente vulnerables a la humedad y a la infiltración de agua.

El tratamiento se aplica desde el interior del muro utilizando un sistema de encubado multicapa. Este método consiste en la aplicación sucesiva de capas de distintos materiales (Material epóxico, mortero, etc.) que, en combinación, crean una barrera impermeable con una densidad molecular superior a la del agua, lo que impide su filtración. Además del encubado multicapa, el tratamiento incluye inyecciones químicas, una técnica que refuerza la eficacia del sistema de impermeabilización. En combinación con el encubado, las inyecciones químicas forman una barrera adicional dentro del muro, aumentando la impermeabilidad y proporcionando una protección más robusta contra la penetración del agua.

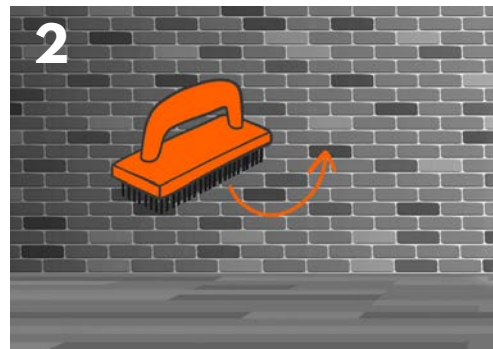
Cepillar los ladrillos eliminando los residuos.

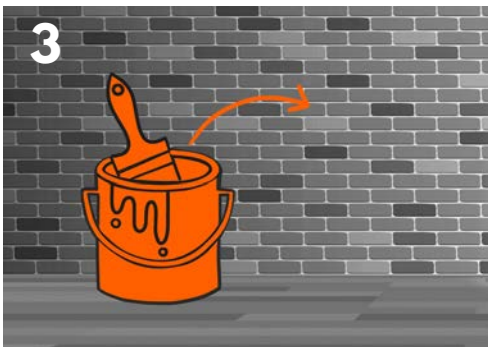
Utilizar un producto antisalitre al reparar el nuevo reboco para el revestimiento.

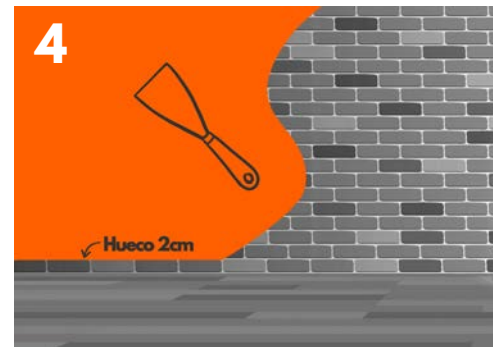
Aplicar el nuevo revestimiento por encima del antisalitre hasta el rodapié, sin llegar al suelo dejando un hueco mínimo de 2 cm.
